**Het torenuurwerk van Johannes Holthus 1666**

**Inspectierapport  
Registratienummer SBT601  
Oktober 2017**

Onderwerp: Torenuurwerk op de zolder van het 'Onderduikmuseum'  
Adres: Markt 8, 7121 CS Aalten  
Doel: Inspectie torenuurwerk  
Opdrachtgever: Vereniging Bredevoorts Belang, Markt 8, 7126 AZ Bredevoort  
Datum inspectie: 28 juli 2017  
Deelnemers: Vereniging Bredevoorts Belang,

# 17<sup>E</sup>-EEUWS TORENUURWERK IN HET ONDERDUIKMUSEUM TE AALTEN

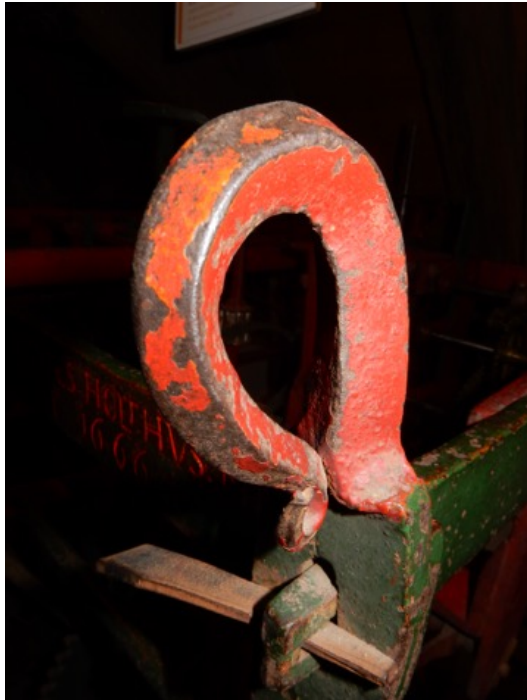
Boven op zes hoekstijlen zijn prachtig gesmede krullen aangebracht. De hoogte van de krul is circa 12 cm. [afbeelding 3] De tandwielen zijn groen geschilderd even als de buitenzijde van het frame. De assen, binnenzijde van het frame en de gesmede krullen, zijn helrood geschilderd [afbeelding 4]. Twee lichters zijn wit.

Afbeelding 3: Smeedijzeren krul

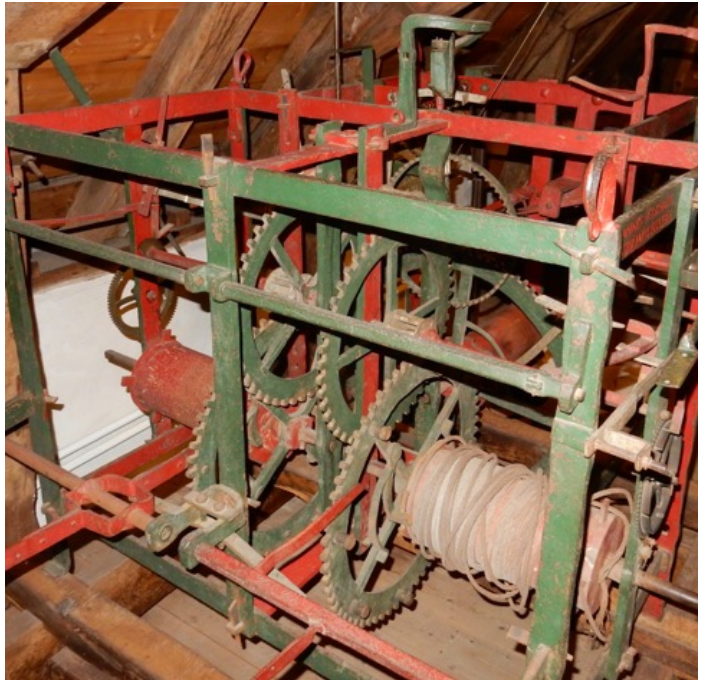
- Het uurwerk vertoont weinig corrosie en is door de aangebrachte verflaag goed geconserveerd. Het uurwerk staat sinds jaren op de zolder in een goede klimatologische omgeving opgesteld.

Afbeelding 4: Opgebrachte groene en rode verf

- De aanwezige verf op alle delen verwijderen en het uurwerk de oorspronkelijke zwarte kleur teruggeven middels een conserveringsmiddel met lijnolie als basis.
- Het uurwerk niet verder terug restaureren dan wat nu aanwezig is.
- De 'beun' controleren op houtrot en houtworm en aansluitend conserveren.
- Voor het museaal opstellen, met uitsluitend een demonstratie functie, moeten alle functies weer werken.

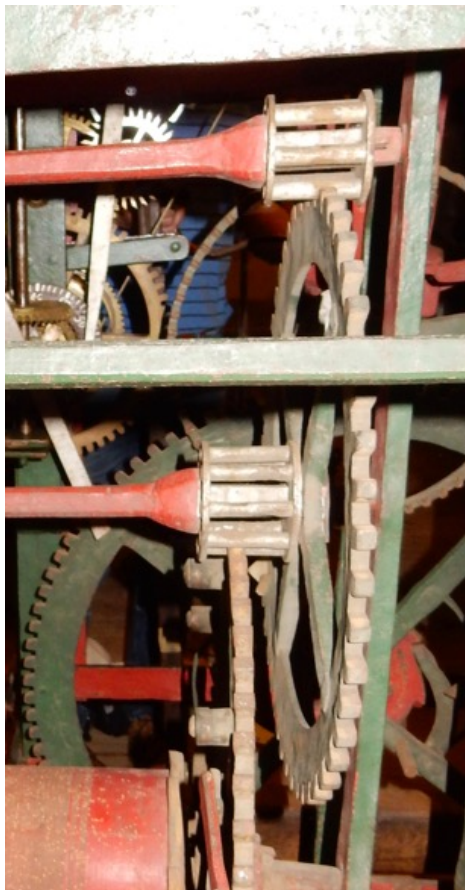
Zowel de stelling, de assen en de tandwielen zijn gesmeed en origineel. De rondsels zijn van het type lantaarnrondsel [afbeelding 5]. De twee sluitschijven [afbeelding 6] zijn van messing en waarschijnlijk op een bepaald moment later aangebracht ter vervanging van de oorspronkelijke smeedijzeren sluitschijven. De opwindtrommels, een voor de half uur- en een voor het hele uur-slag, zijn van hout en waarschijnlijk origineel [afbeelding 7]. De windvleugels in beide systemen ontbreken [afbeelding 8]. De slagwerken zijn, met uitzondering van de lichters voor het voorslagmechanisme, compleet. Tijdens de inspectie is niet onderzocht waar deze lichters hebben gezeten en wat de originele vorm was. Hiervoor was onvoldoende tijd en is nader onderzoek later noodzakelijk.

Afbeelding 5: Lantaarnrondsels

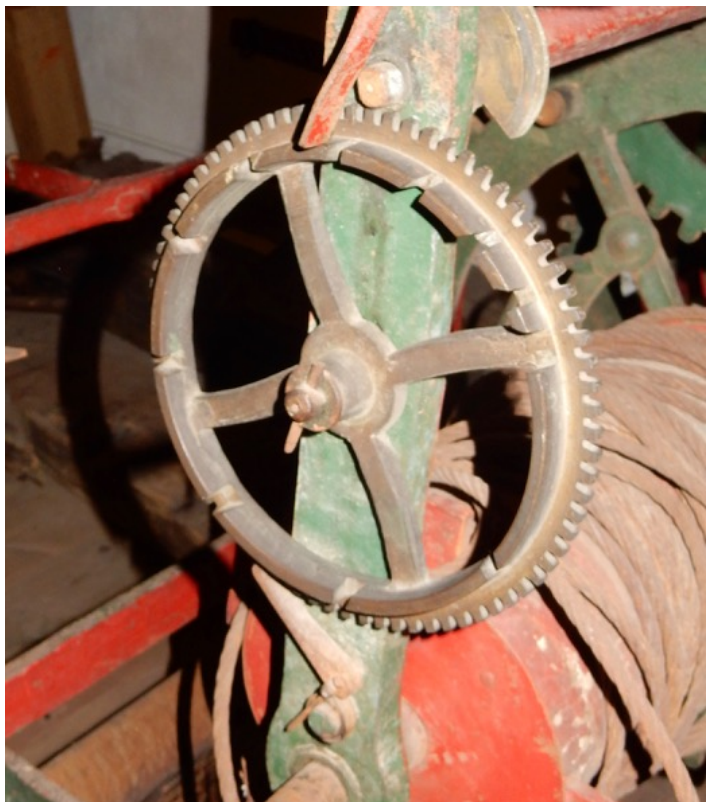
- De aangebrachte signering is onbeschadigd en goed te lezen.
- De beide slagwerken zijn met uitzondering van de messing sluitschijven origineel.
- De nog aanwezige slaglichters functioneren niet, deze zijn mogelijk verkeerd gemonteerd of zitten niet op de juiste plaats.

Afbeelding 6: Messing sluitschuif

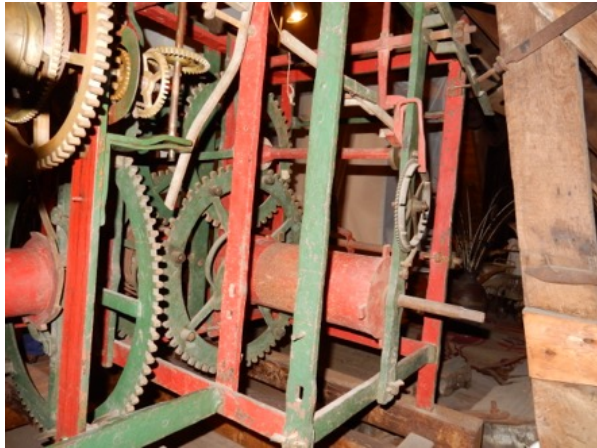
Afbeelding 7: Houten opwindtrommels

- Voor een functionele en continue werkende opstelling dient een grondige restauratie plaats te vinden waarbij:
  - o Ontbrekende onderdelen construeren op de meest oorspronkelijke wijze.
  - o Alle 4 de opwindtrommels voorzien van een automatisch opwindsysteem
  - o Een slinger vanger installeren om beschadiging tijdens opwinden te voorkomen en automatisch instellen van de correcte tijd.
- Bij een zichtbare opstelling op straat in een glazen kast, dient rekening gehouden te worden met de verschillende weersomstandigheden en daardoor condensvorming. Een klimaat en vocht regeling systeem is daarbij aan te bevelen.
- Het torenuurwerk is niet vermeldt in de archieven van de Rijkdienst voor Cultureel Erfgoed 'RCE' en daardoor wettelijk niet beschermd. Aanmelding met vermelding van de plaats en omschrijving van het torenuurwerk bij het RCE kan het uurwerk mogelijk een beschermde status geven.

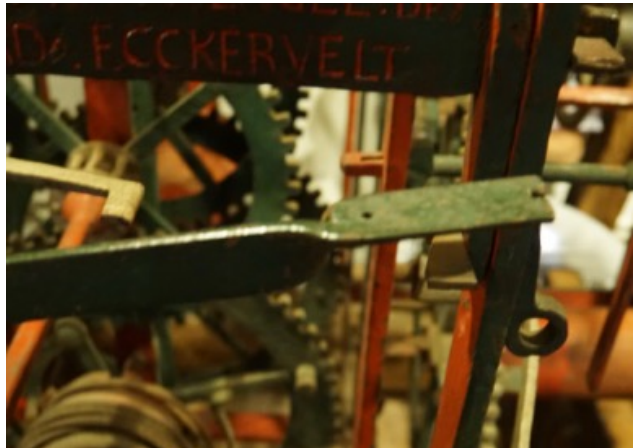
- De beide windvleugels ontbreken.
- Het gaand werk functioneert en is in goede conditie met lichte vervuiling.
- Bij het speelwerk ontbreken de lichters welke nodig zijn om het in gang te zetten en te stoppen.

Afbeelding 8: Ontbrekende windvleugel

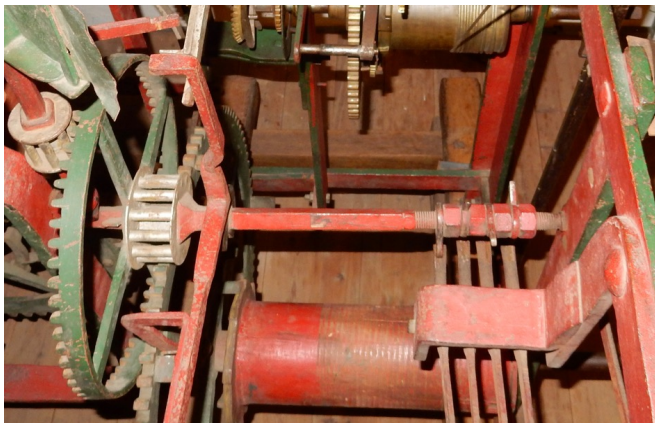
Het gaand werk was origineel in 1666 zeer waarschijnlijk uitgevoerd met een Schevenings systeem en spillegang. Na de uitvinding van de slinger door Christiaan Huygens in 1656, was dit een algemeen toegepast gaand systeem in Nederland. [afbeelding 13]. Later is het oude gaand werk omgebouwd naar een speelwerk met 4 tonen [afbeelding 9] met slag op drie klokken en is er een nieuw gaand werk [afbeelding 10] geconstrueerd.

- De vier nokken op de tussenas duiden op een speelwerk met 4 klokken, dit in tegenstelling tot eerder onderzoek waar wordt gesproken over een speelwerk op drie klokken.

Afbeelding 9: Speelwerk met 4 nokken

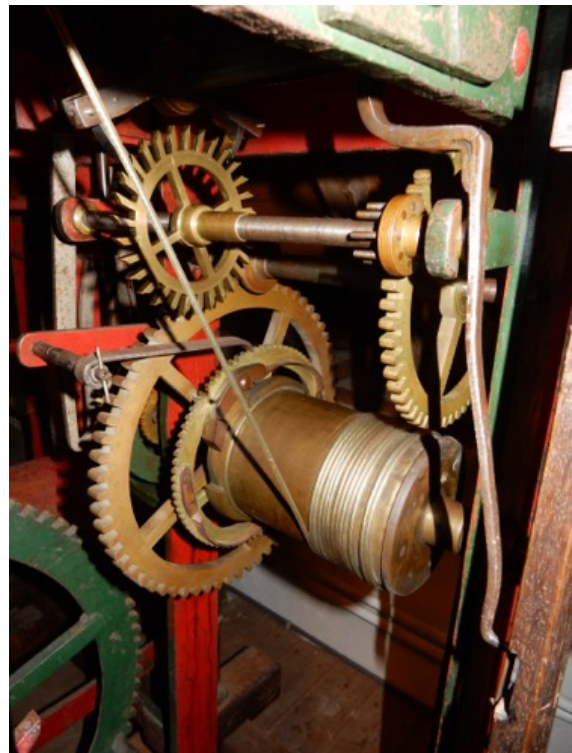
De tandwielen en het gangrad zijn vervaardigd van gegoten messing, de tanden zijn gefreesd. De assen zijn gedraaid en voorzien van open lantaarn rondsels. Het gangrad is voorzien van een tandvorm volgens Schwillques [afbeelding 10] en een Graham gang. (De Grahamgang is uitgevonden door George Graham in 1715) Gezien deze (relatief) moderne productiemethode, kan aangenomen worden dat het uurwerk laat 18<sup>e</sup> of vroeg 19<sup>e</sup> eeuw is omgebouwd naar de huidige staat. De opwindtrommel van het gaand werk is van staal. Als aandrijfgewicht voor het gaand werk, wordt in het museum een zware zwerfkei gebruikt. Deze is middels een staalkabel en katrollen aan het plafond opgehangen [afbeelding 11]. Bezoekers kunnen onder de kei doorlopen, wat buitengewoon gevaarlijk is.

Afbeelding 10: Nieuw gaand werk

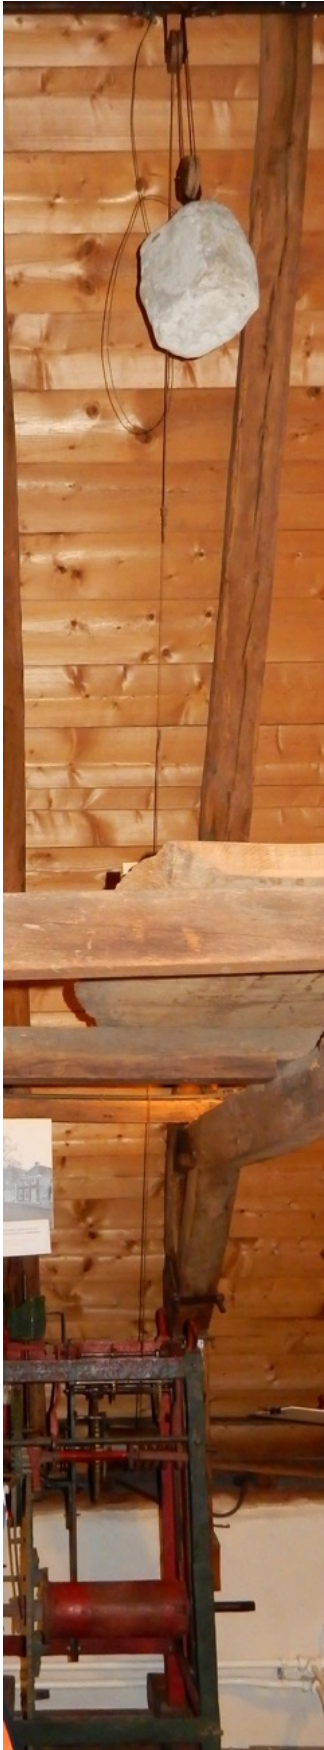
### Afbeelding 11: Aandrijfgewicht

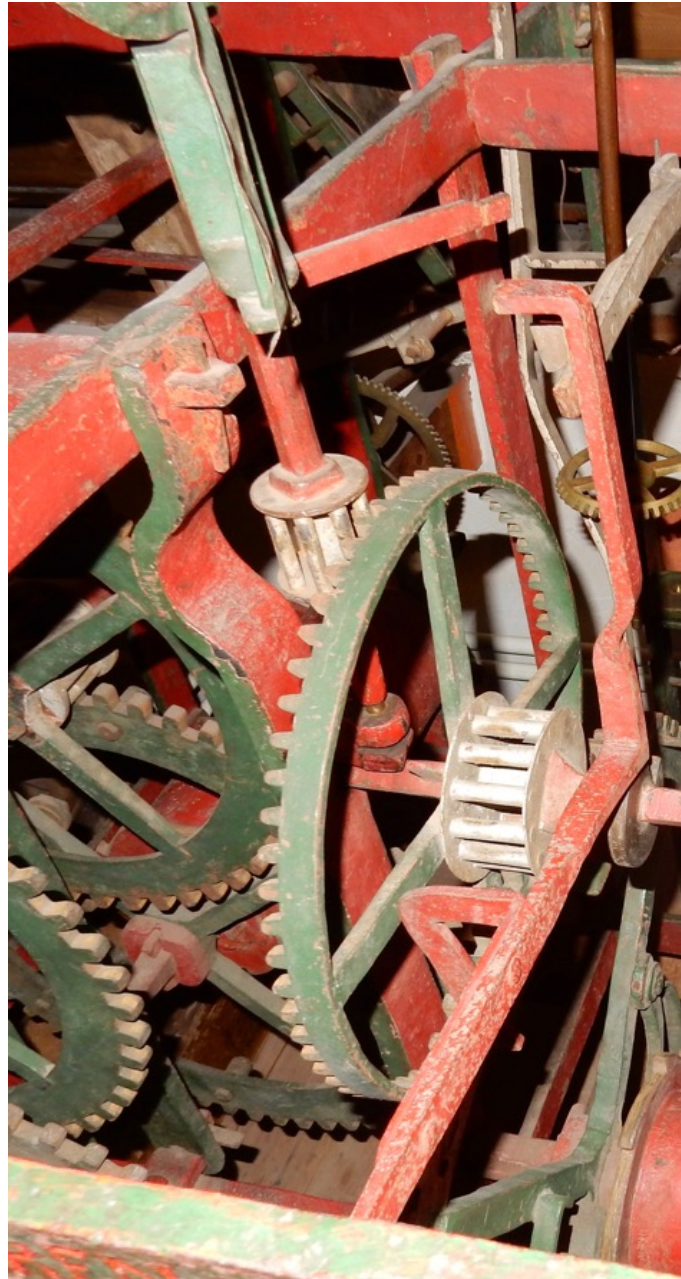
Het speelwerk is samengesteld uit aangepaste onderdelen van het oude gaand werk. Het grondwiel op de trommelas drijft het rondsel van de tussen as aan. De tussen as is ingekort en voorzien van 4 nokken om de klokken mechanisch aan te slaan. Middels het verticaal geplaatst tandwiel op de tussen as, wordt de windvleugel as, die gemonteerd is op de plaats waar eerst de lepelspil zat, [afbeelding 12] aangedreven. De oude houten opwindtrommel is nog aanwezig. De lichters voor het speelwerk functioneren of zitten fout gemonteerd. Het roept enkele vragen op die niet direct beantwoord kunnen worden. Er zijn vier nokken aanwezig om de slagen op de klokken uit te voeren, echter zijn er volgens de thans bekende gegevens, slechts drie klokken in de toren van de St Joriskerk aanwezig geweest. Hiervoor is nader onderzoek nodig.

### Afbeelding 12, Verticale windvleugelas
