**Handreiking Asbest & Bodem  
2017**

**Ten behoeve van bodemspecialisten bij  
gemeenten, omgevingsdiensten,  
waterschappen en provincie in Gelderland.  
Betreft een versie, geschikt tot aan de  
implementatie van de Omgevingswet.**

Geofoxx

29 mei 2017

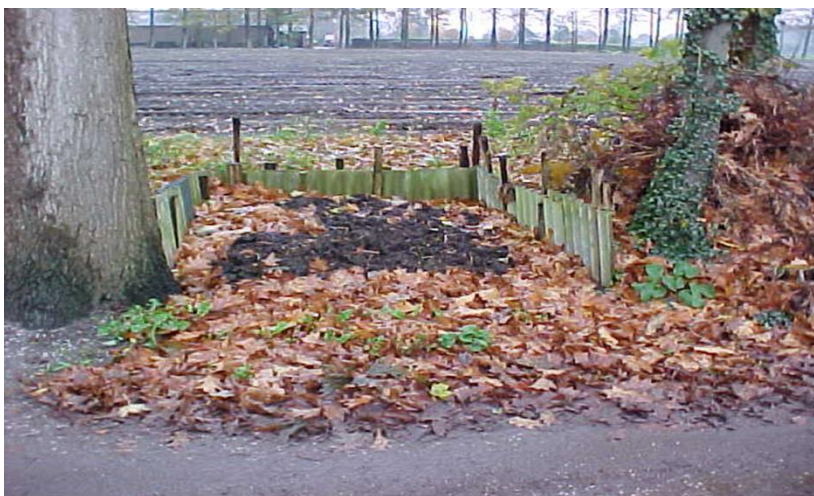
**Antwoord:** Asbest op het maaiveld kan ook in een moestuin een bouwkundige toepassing zijn. Zie bijvoorbeeld onderstaande foto.

In deze gevallen vormt het asbest een bouwwerk en kan het indien noodzakelijk binnen de kaders van het asbestverwijderingsbesluit worden aangepakt. Een aantoonbare beschadiging geeft vanuit dit kader mogelijkheden nader onderzoek te verrichten. Onderzoek van bodem kan plaatsvinden conform NEN 5707.

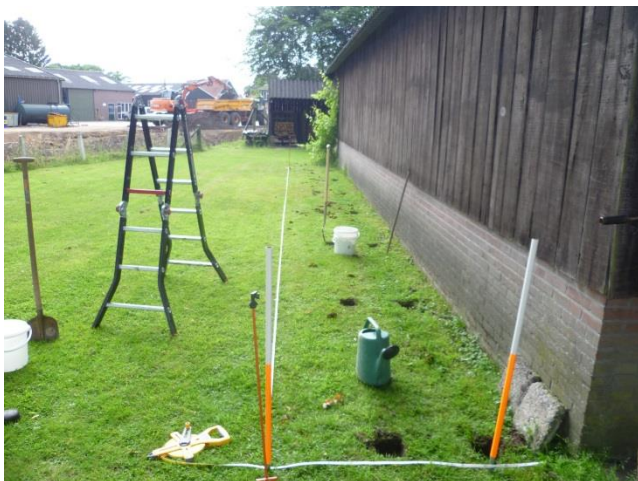
In de afwateringszone wordt een raai boringen tot maximaal 0,3 meter beneden maaiveld gezet. (optioneel: Een tweede en derde raai (zie piketpalen op de voorbeeldfoto) worden op 0,5 respectievelijk één meter van de afwateringszone gepositioneerd). Binnen elke raai hebben de boringen een onderlinge afstand van 2 meter.

Per raai worden de volgende mengmonsters samengesteld:

- Het traject van 0,00 tot 0,02 m-mv;
- Het traject van 0,02 tot 0,05 m-mv;
- Het traject van 0,05 tot 0,10 m-mv;
