**Het torenuurwerk van Johannes Holthus 1666**

**Inspectierapport  
Registratienummer SBT601  
Oktober 2017**

Onderwerp: Torenuurwerk op de zolder van het 'Onderduikmuseum'  
Adres: Markt 8, 7121 CS Aalten  
Doel: Inspectie torenuurwerk  
Opdrachtgever: Vereniging Bredevoorts Belang, Markt 8, 7126 AZ Bredevoort  
Datum inspectie: 28 juli 2017  
Deelnemers: Vereniging Bredevoorts Belang,

# 17<sup>E</sup>-EEUWS TORENUURWERK IN HET ONDERDUIKMUSEUM TE AALTEN

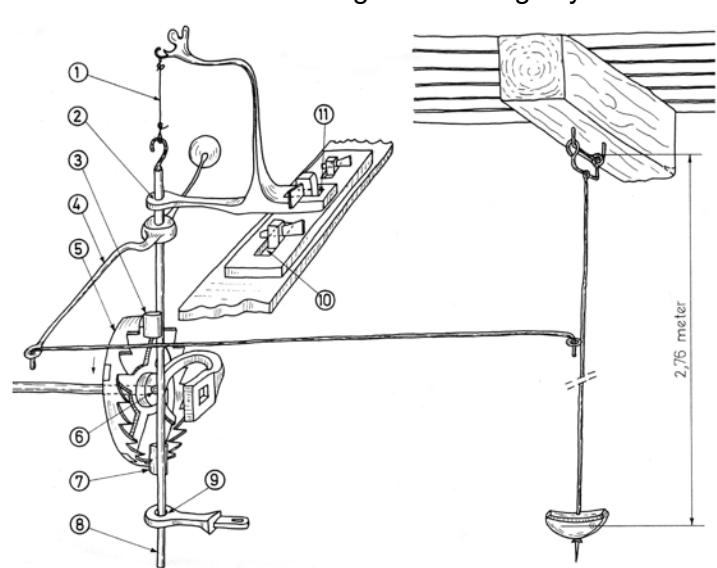
\*) Afbeelding 13a  
 Schematische voorstelling Schevenings systeem

Het gaand werk was origineel in 1666 zeer waarschijnlijk uitgevoerd met een Schevenings systeem en spillegang. Na de uitvinding van de slinger door Christiaan Huygens in 1656, was dit een algemeen toegepast gaand systeem in Nederland. [afbeelding 13]. Later is het oude gaand werk omgebouwd naar een speelwerk met 4 tonen [afbeelding 9] met slag op drie klokken en is er een nieuw gaand werk [afbeelding 10] geconstrueerd.
