# Overzicht ingrepen in gemeentelijk monument Misterstraat 11 te Bredevoort

Onderwerp: Verbouwing van een voormalig eetcafé tot 4 woningen aan de Misterstraat 11 te Bredevoort

Werknummer: 23/3100

Datum: 22-11-2023

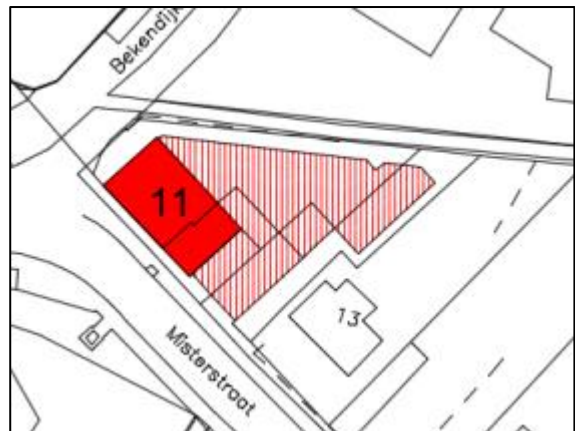
Volgens de redengevende beschrijving is enkel het originele hoofdgebouw het historische volume. Hiernaast in rood aangegeven. De rood gearceerde onderdelen zijn in latere jaren toegevoegd. Deze beschrijving beperkt zich dus ook grotendeels tot het historische volume gezien de latere aanbouwen geen historische waarde hebben.

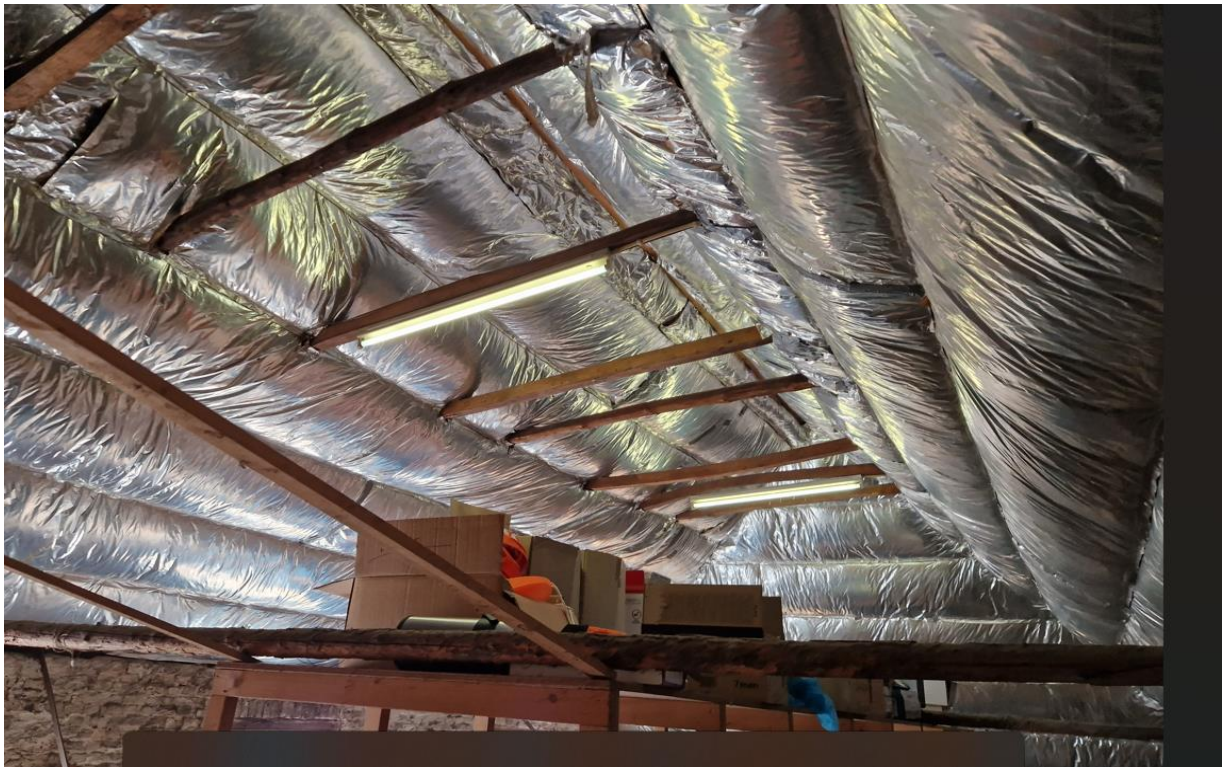
*Figuur 1 Huidige kapconstructie*

De kapconstructie is uitgevoerd als een houten sporenkap. Doel is deze constructie zoveel mogelijk te conserveren. Omdat de huidige constructie de voorgevel naar buiten drukt zijn enkele stalen strippen aangebracht naar verdiepingsvloer. Deze worden vervangen door enkele nieuwe houten spanten en de nieuwe woningscheidende wand. Op deze wijze wordt de overspanning minder en zal de voorgevel geen last meer hebben van de huidige spatkracht en niet meer (verder) naar buiten gedrukt worden. Enkele aanwezige “spantbalken” zullen wel verwijderd moeten worden vanwege de beperkte doorloophoogte. De hanenbalken kunnen blijven. Aan onderzijde zal de kap worden geïsoleerd en bekleed met gipsplaten op regelwerk. Aan buitenzijde zullen huidige dakpannen ogewijzigd blijven.

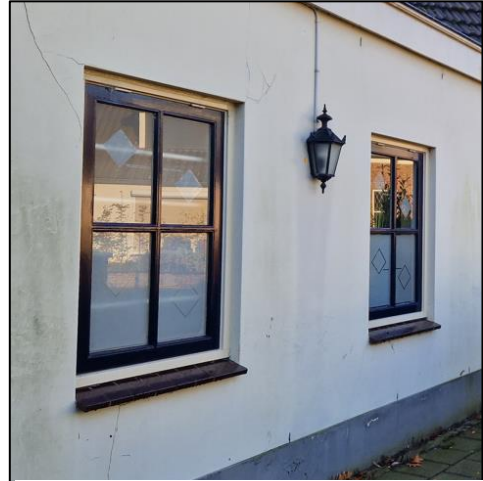
*Figuur 2 uitstraling huidige aanbouw*

Van de oorspronkelijke achtergevel zijn helaas geen tekeningen of foto's beschikbaar voordat de aanbouw toegevoegd werd. Het doel is deze uit te voeren als huidige gevels wat betreft afwerking. Ook de kozijnen worden uitgevoerd in stijl van huidige aanwezige kozijnen met de kanttekening dat om te voldoen aan daglicht- en ventilatie eisen en wooncomfort richting de buitenruimte de kozijnen zijn afgestemd op deze eisen.
