Dakrenovatie Ahof

Doorsnede bestaand en nieuw

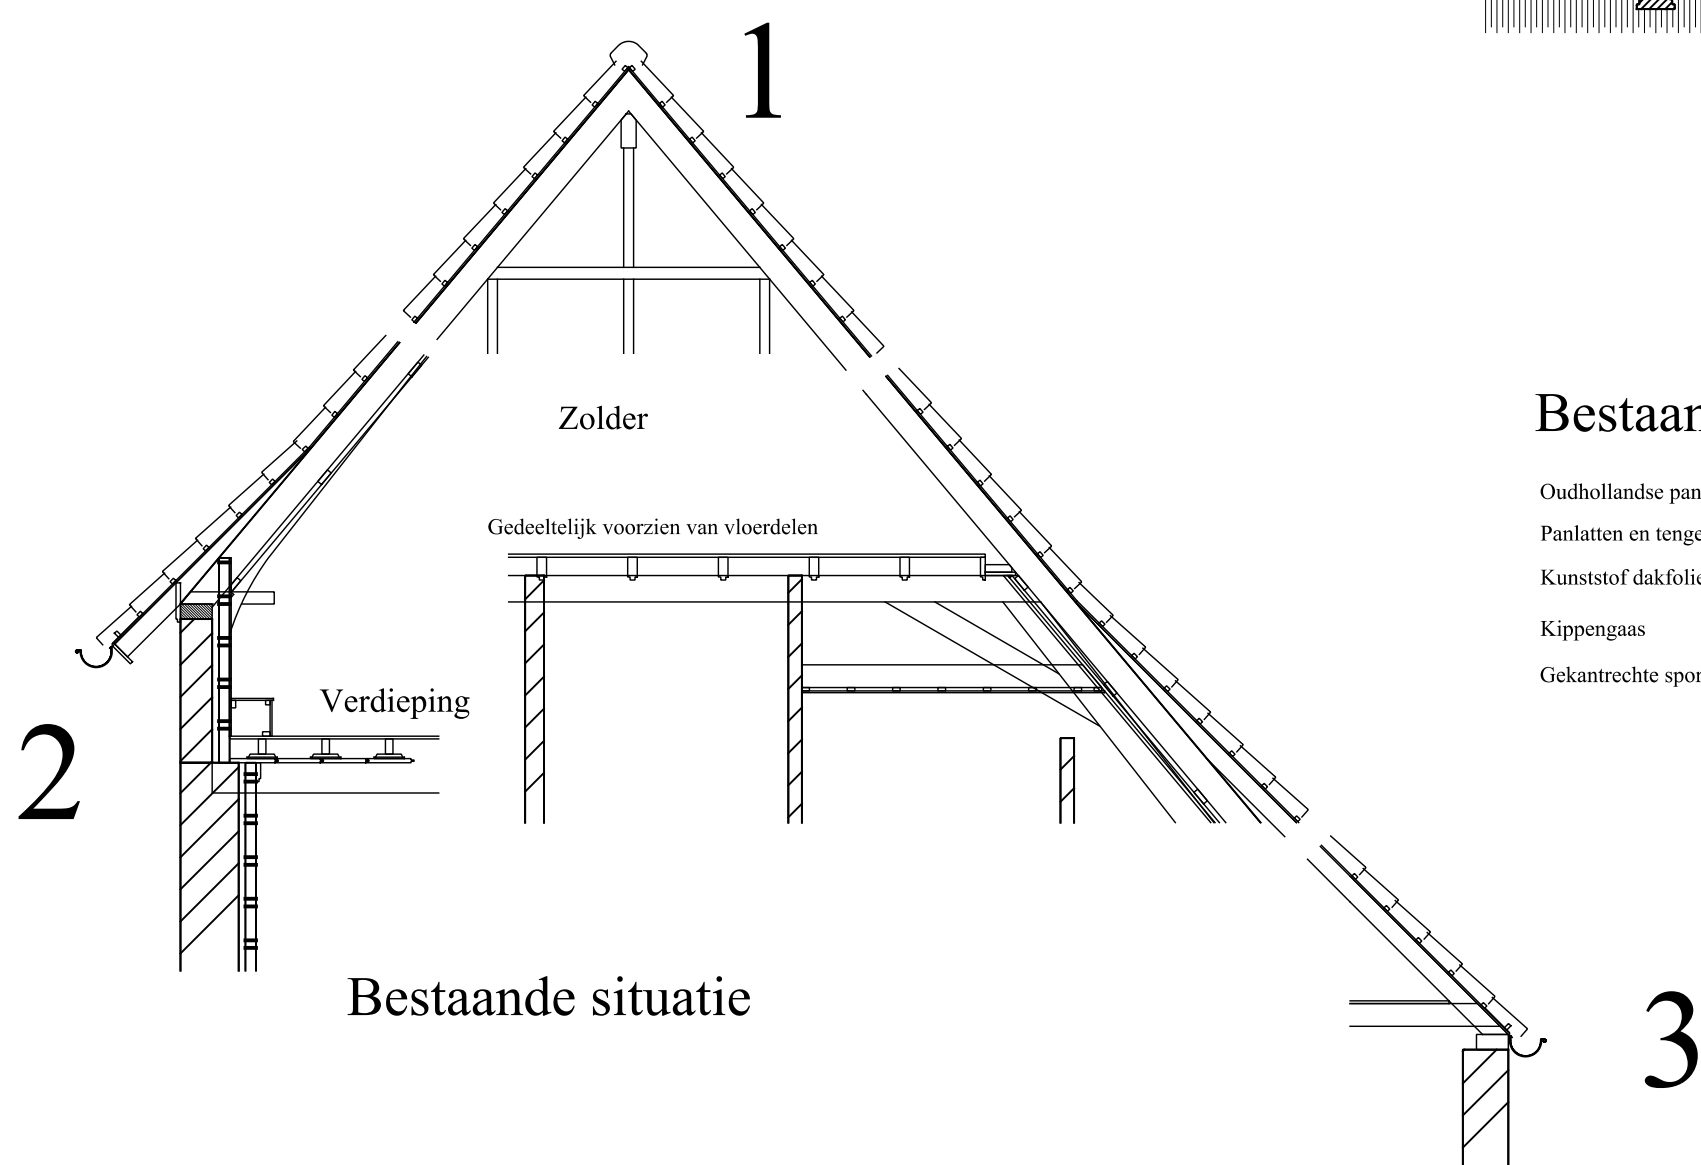
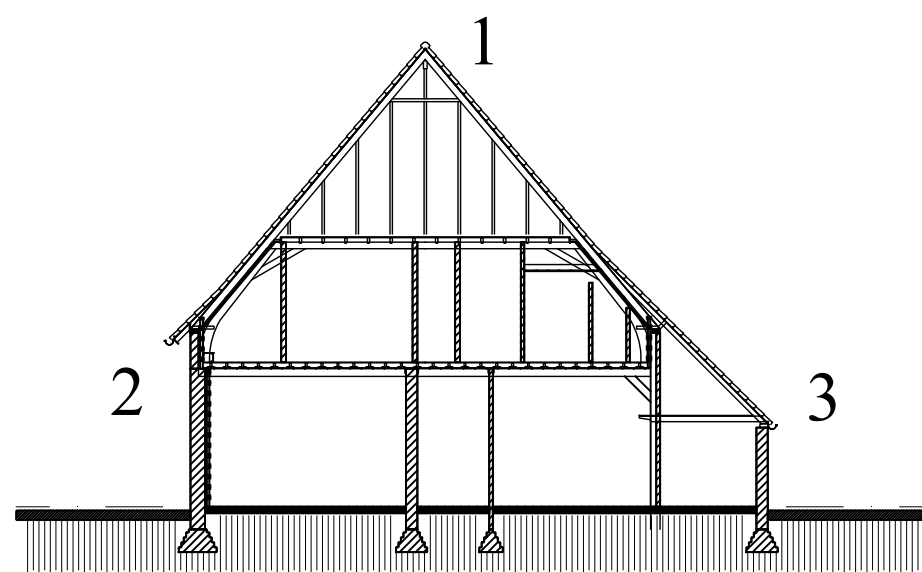
Bestaande situatie

### Bestaande dakopbouw:

- Oudhollandse pan
- Panlatten en tengels
- Kunststof dakfolie
- Kippengaas
- Gekantrechte sporen

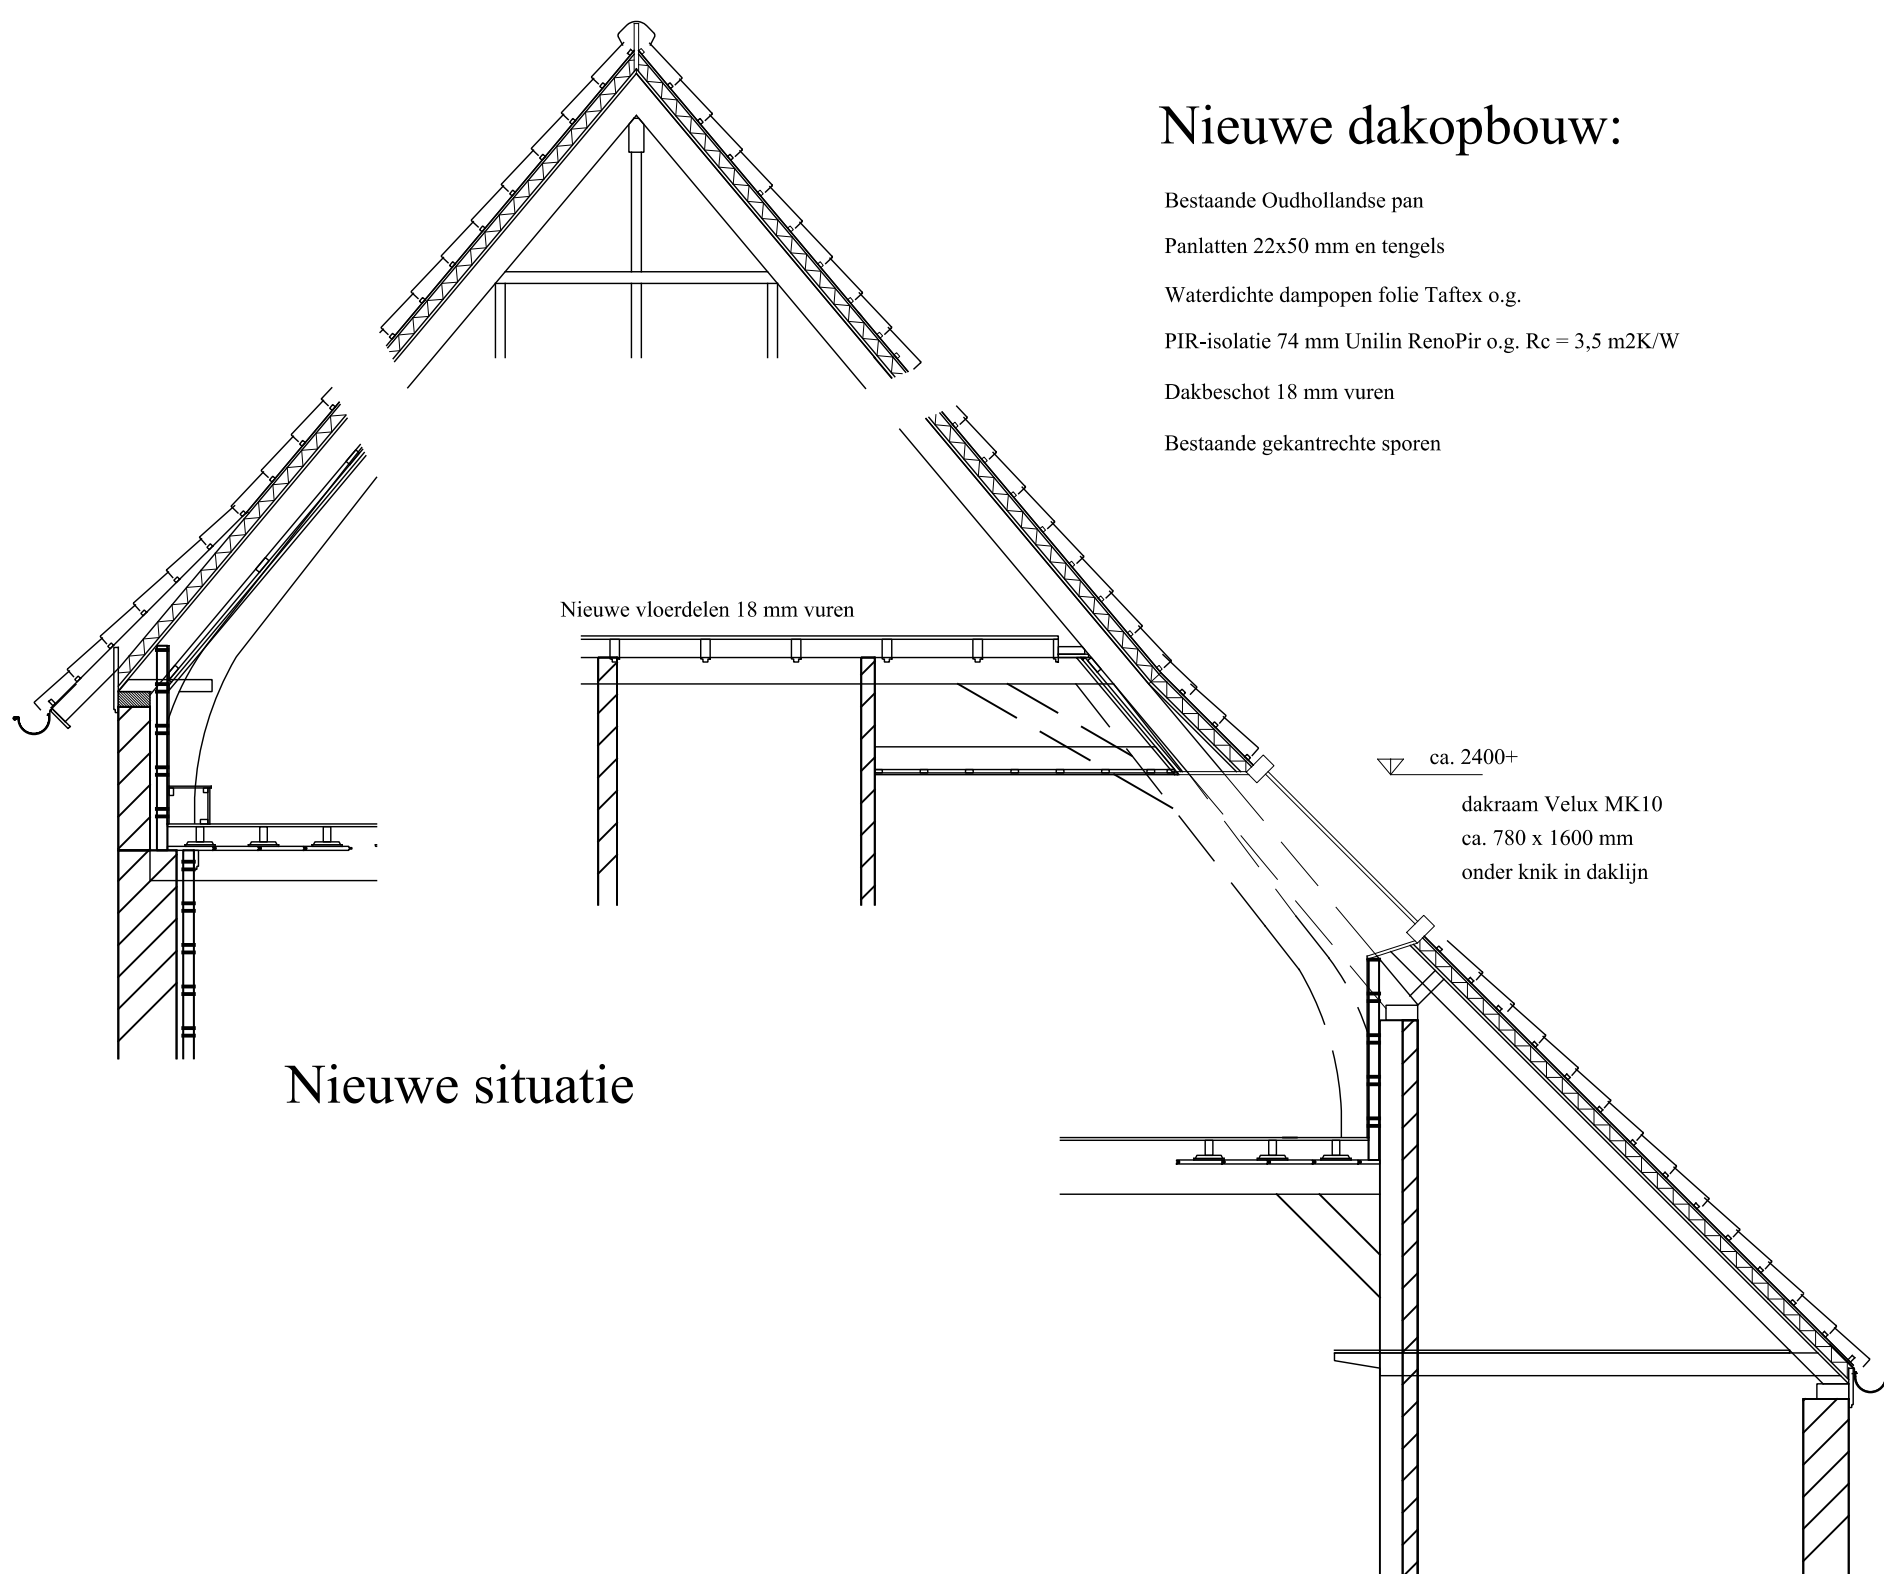
Nieuwe situatie

### Nieuwe dakopbouw:

- Bestaande Oudhollandse pan
- Panlatten 22x50 mm en tengels
- Waterdichte dampopen folie Taftex o.g.
- PIR-isolatie 74 mm Unilin RenoPir o.g.  $R_c = 3,5 \text{ m}^2\text{K/W}$
- Dakbeschoot 18 mm vuren
- Bestaande gekantrechte sporen
