ADVIES TOETSING DAKRENOVATIE AHOF  
Landgoed Ahof  
Polstraat 9 te Aalten  
Rijksmonument 6856

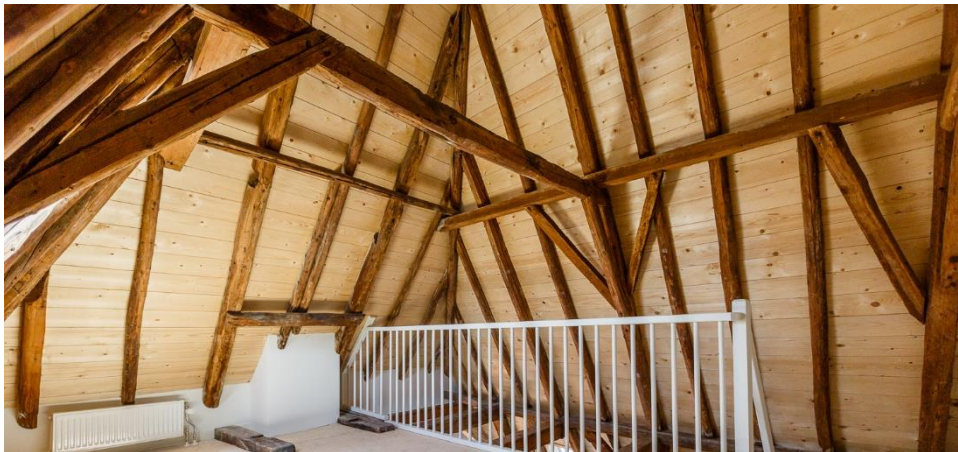
Als dakbeschot worden vuren g-g delen aangebracht, hierop wordt PIR isolatie aangebracht. Deze isolatie heeft een hoge waarde waardoor de diktetoename enigszins beperkt wordt en er toch een relatief hoge waarde wordt verkregen. Aan de buitenzijde wordt een dampopen waterdichte folie gelegd. Deze zorgt voor een goede afwatering bij bijvoorbeeld jachtsneeuw of lekkage. De totale diktetoename zal circa 90-95 mm zijn. Door de klossen op te dikken, blijft de bestaande dakvorm gehandhaafd. Een verbrede gootplank wordt geplaatst ter afdichting. Door het overstek en de geringe dakhoogte zal dit bij het grootste deel nauwelijks opvallen.

*Voorbeeld van beschoten dakbeschot met g-g- delen*

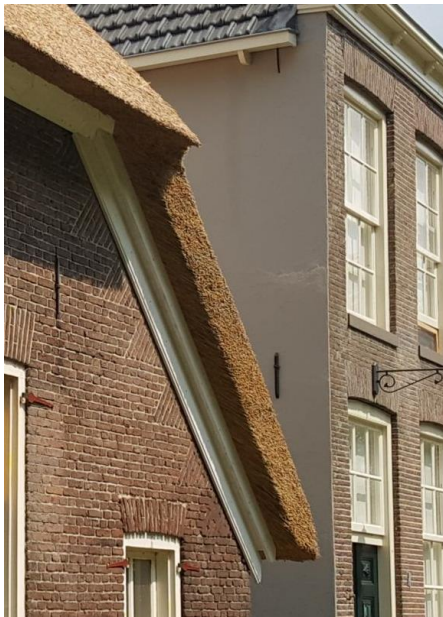
Bij de windveren zal de verhoging ook opgevangen moeten worden. Als de windveer vanuit 1 stuk geplaatst wordt, wordt het beeld erg massief en grof. Door de nieuwe windveer uit 2 stukken te maken, wordt het beeld minder massief. Er is voorgesteld om de boeien/windveren in 2 delen op elkaar te plaatsen. Op zich een goede manier maar door er een schroot van circa 50 mm tussen te plaatsen, ontstaat er een grotere schaduwlijn waardoor het geheel iets fijner oogt.

*Voorbeeld van een verhoogde windveer met 50mm "plafond" uitgevoerd met rieten dakbedekking.*

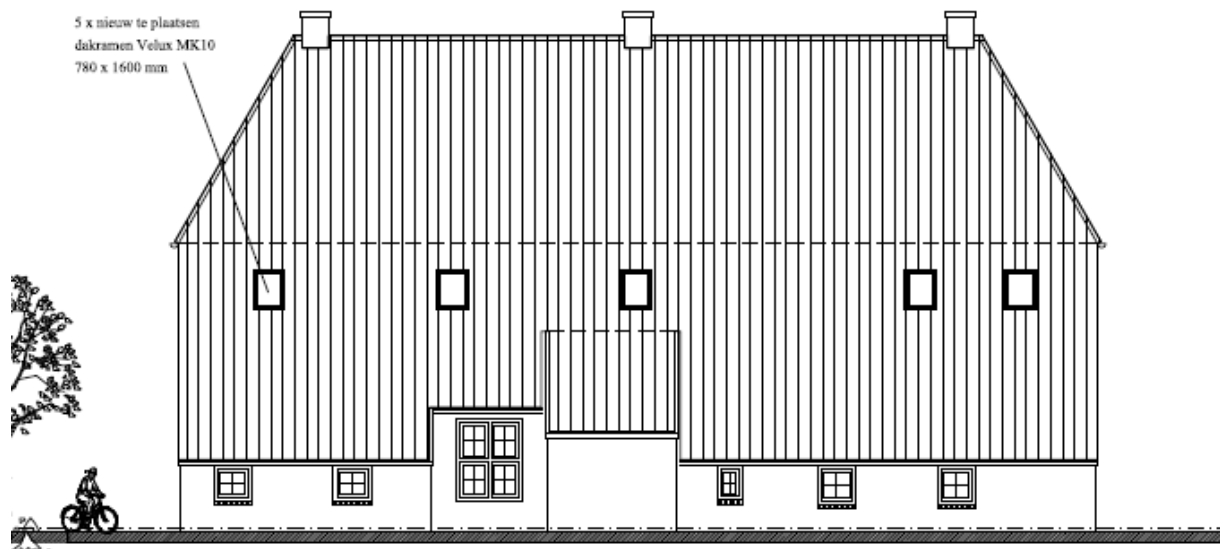
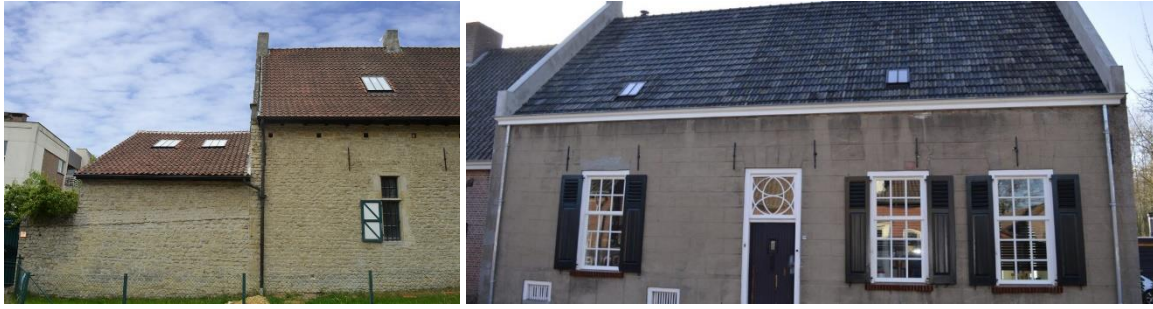
Aan de achterzijde wordt voorgesteld om dakramen te plaatsen. Deze zijn noodzakelijk voor daglichtvoorziening in de onderliggende ruimtes. De plaatsing van de dakramen is in een dakvlak dat minder prominent en zichtbaar is en de vorm (verticaal-rechthoekig) is passend en geplaatst tussen de sporen. Het formaat is vrij lang maar gezien het grote oppervlak van het dak is het in verhouding.

*Voorbeeld van klassieke dakramen*

Vanuit een verduurzamingsvraagstuk in combinatie met de monumentale waarde van de dakconstructie is deze manier van isoleren een passende oplossing die recht doet aan de monumentale waarden. De ophoging wordt voldoende opgevangen al zijn er nog wel kleine verschillen in de manier van oplossen zoals het alternatief voor de windveer. Het aantal dakramen en locatie is acceptabel. De grootte van de dakramen is vrij fors maar het dakoppervlak is groot. Een alternatief zou kunnen zijn om een type Ferolux of Cast PMR toe te passen. Dit zijn historisch ogende dakramen met een goede isolatiewaarde.
